**МЕЖГОСУДАРСТВЕННЫЙ АВИАЦИОННЫЙ КОМИТЕТ
КОМИССИЯ ПО РАССЛЕДОВАНИЮ АВИАЦИОННЫХ ПРОИСШЕСТВИЙ**

**ПРОМЕЖУТОЧНЫЙ ОТЧЕТ
(ПРЕДВАРИТЕЛЬНАЯ СПРАВКА)**

ПО РЕЗУЛЬТАТАМ РАССЛЕДОВАНИЯ АВИАЦИОННОГО ПРОИСШЕСТВИЯ

Вид авиационного происшествия	Авария
Тип воздушного судна	Самолет Boeing 737-800
Государственный и регистрационный опознавательные знаки	VQ-BJI
Собственник	Компания SB Leasing Ireland (Ирландия)
Эксплуатант	ПАО «Авиакомпания «ЮТэйр»
Авиационная администрация по принадлежности ВС	Тюменское МТУ Росавиации
Авиационная администрация места АП	Южное МТУ Росавиации
Место происшествия	РФ, Краснодарский край, аэропорт Сочи, координаты: 43°27'05.32" с. ш. и 039°57'36.53" в. д.
Дата и время	01.09.2018, 02:58 местного времени, ночь (31.08.2018, 23:58 UTC)

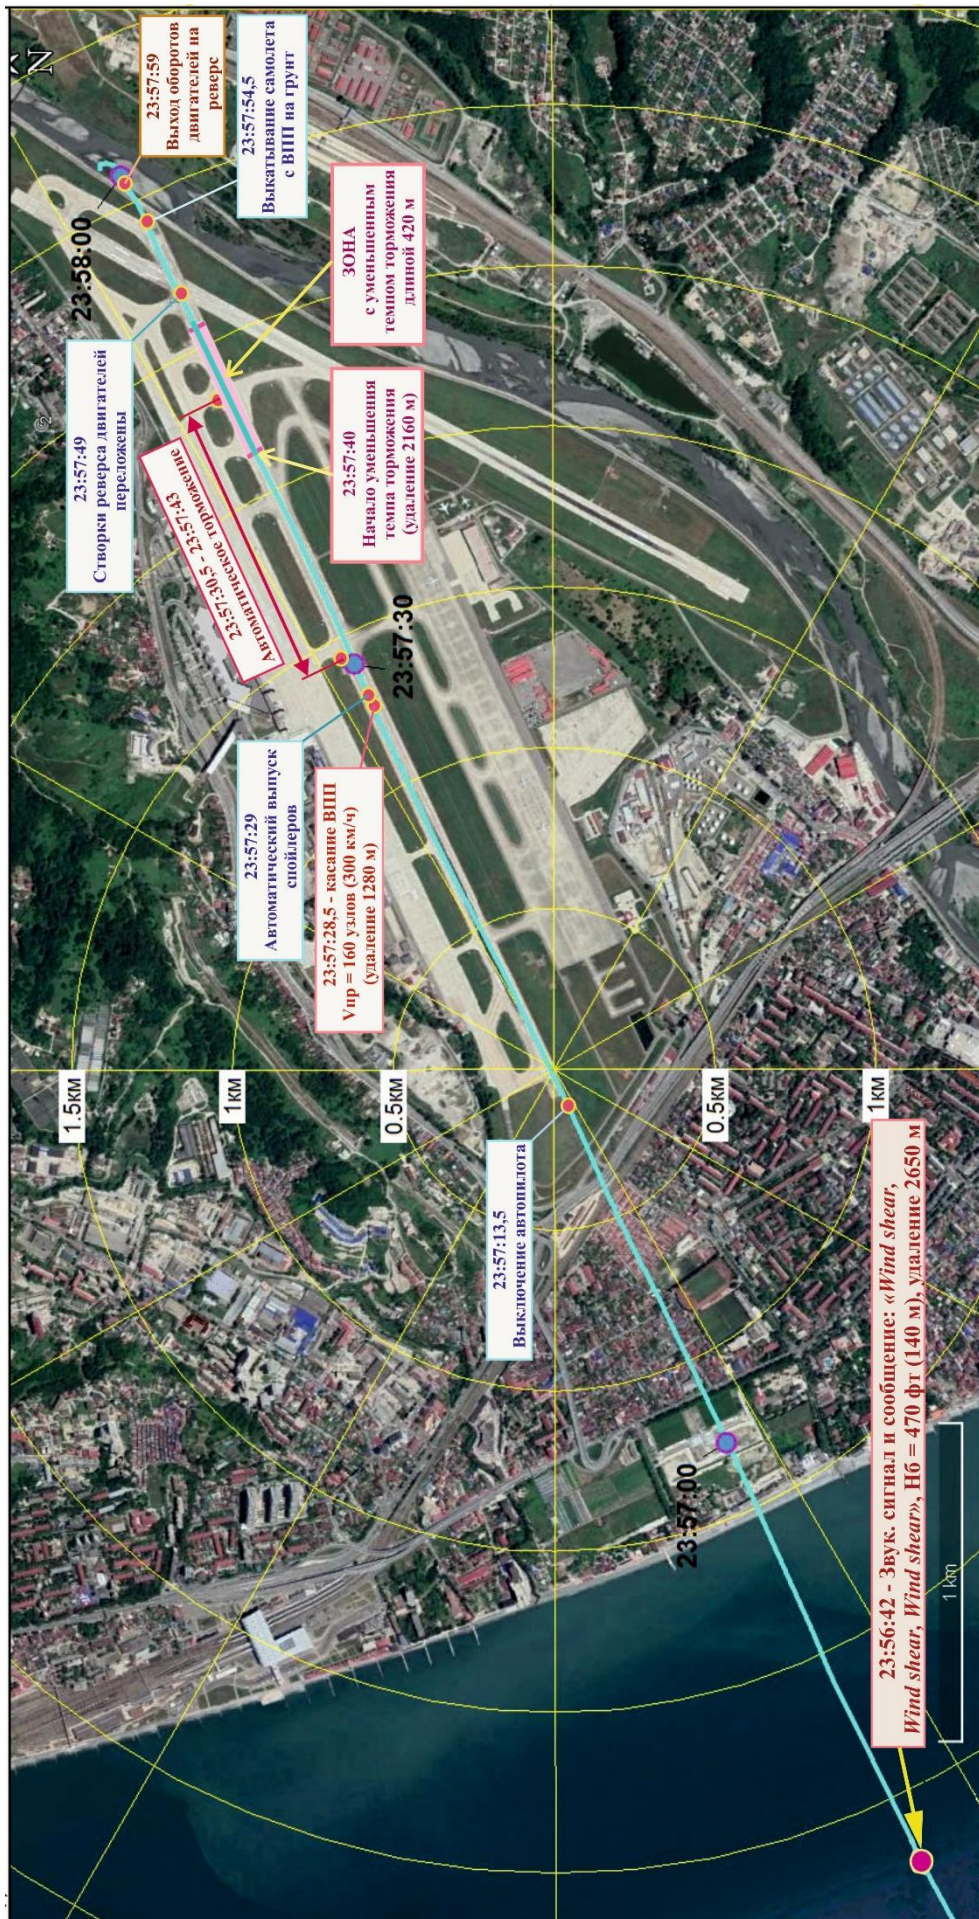
Рис. 7. Траектория движения ВС при выполнении посадки

После отключения автопилота произошел дальнейший рост приборной скорости (до 173 kt) и уменьшение вертикальной скорости. Приземление самолета произошло на удалении ≈ 1300 м за входным торцом ВПП 06 (Рис. 7) на приборной скорости 160 kt (≈ 300 км/ч), путевая скорость составляла 170 kt (≈ 315 км/ч).

После приземления ВС в автоматическом режиме выпустились спойлеры и началось автоматическое торможение (режим автоматического торможения был установлен в положение МАКСИМУМ). 2П проинформировал: «*Speedbrake up, Reversers maximum*» («Спойлеры вышли, реверс максимальный»), – и через 2 с, – «*autobrake maximum in use*» («автоматическое торможение режим максимальный»). Однако фактически реверс двигателей был включен только через 20.5 с после приземления ВС, на удалении 2685 м от входного торца ВПП, о чем свидетельствует разовая команда переключения створок реверса двигателей в 23:57:49. Вследствие того, что обороты двигателей за время пробега по ВПП ушли на земной малый газ, время приемистости значительно возросло, и обороты вышли на расчетный режим уже после выкатывания ВС за пределы ВПП.

В процессе автоматического торможения, в 23:57:40, на удалении 2160 м от входного торца ВПП произошло уменьшение темпа торможения, о чем свидетельствует уменьшение продольной перегрузки.

Через 26 с после касания ВПП самолет выкатился за ее пределы, пробил ограждение аэродрома и остановился в русле реки Мзымта, после чего произошло возгорание левого двигателя. Экипажем проведена аварийная эвакуация пассажиров. После объявления тревоги и прибытия АСК пожар был потушен.
